*Vollständige Ausnutzung der Fehlermöglichkeiten im
Pulverbeschichtungsprozess*

Ernst-Hermann Timmermann

Deutsche Forschungsgesellschaft für Oberflächenbehandlung e.V.

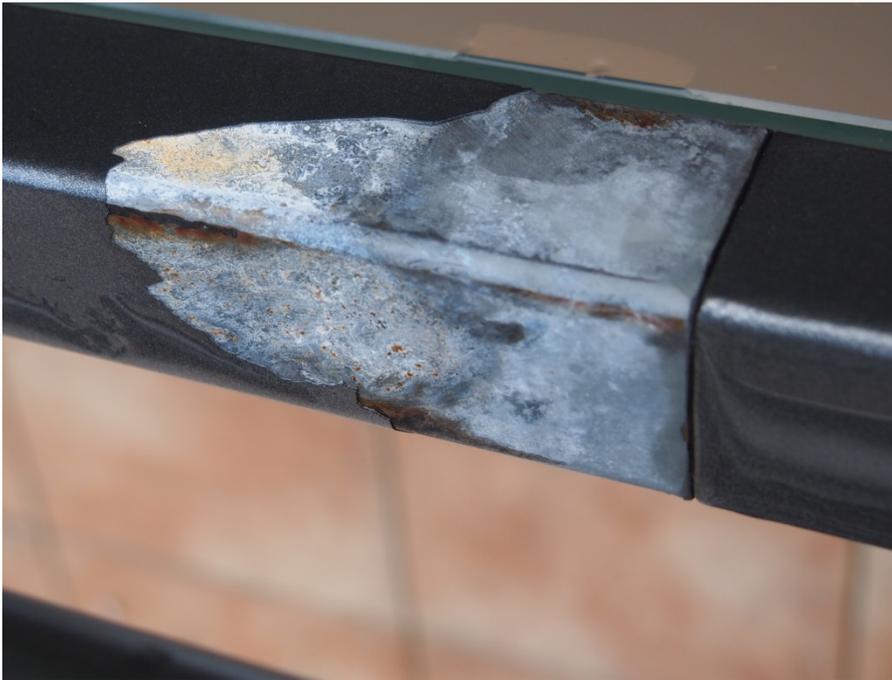
Weißrost an verzinkten Bauteil
wurde nicht entfernt

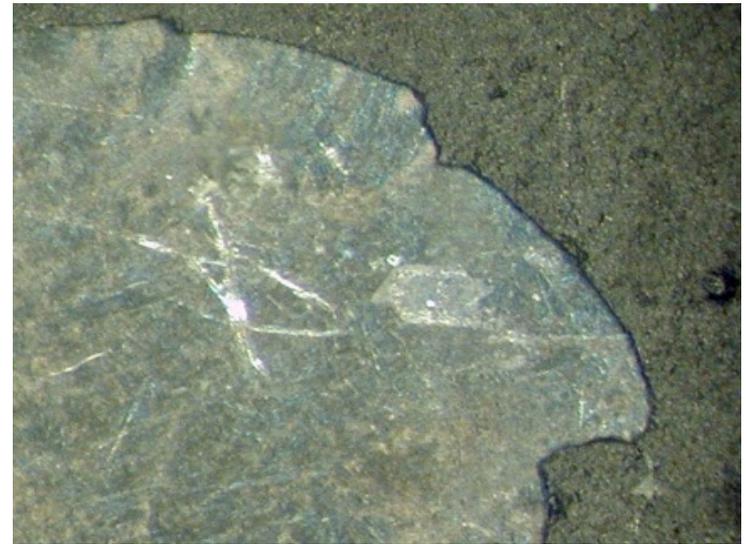
„Lopez-Effekt“ an
beschichteten
Zinkdruckgussbauteil

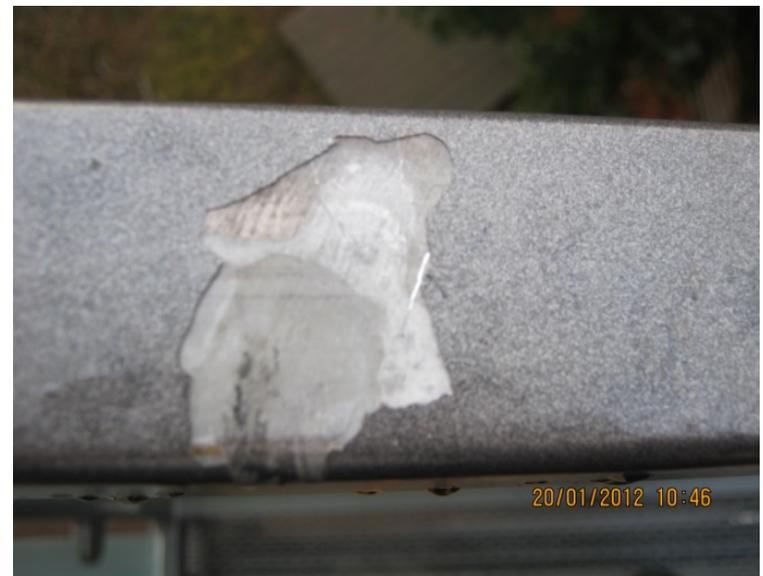
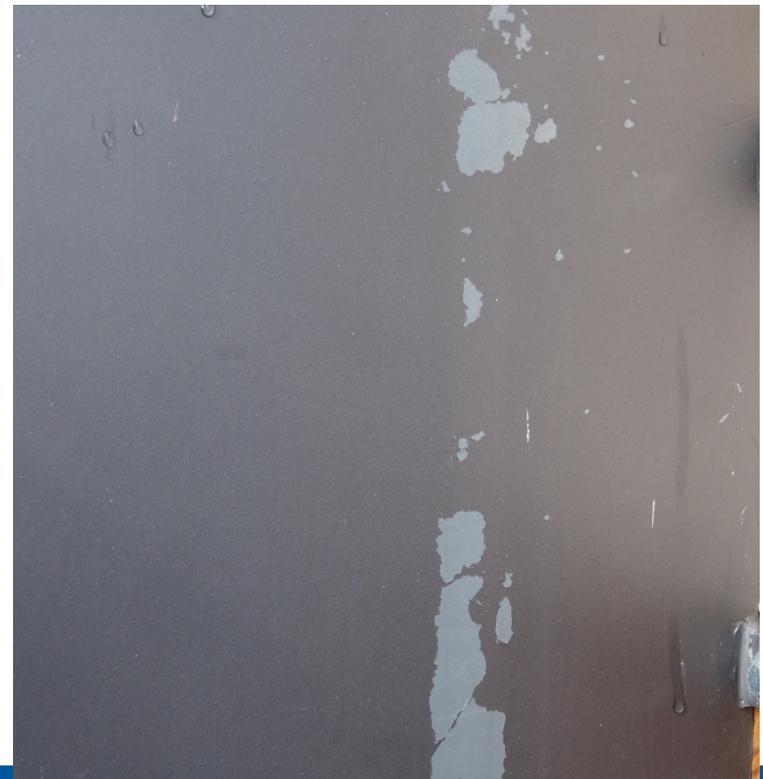
- ❑ ... Weist die Pulverbeschichtung an den Balkongeländern der Antragsteller, sowie an den weiteren vom Antragsgegner beschichteten Objekten Abplatzungen auf?
- ❑ Worauf sind diese Abplatzungen zurückzuführen? Liegt ein Verstoß gegen die anerkannten Regeln der Technik vor? Inwiefern? ...

- Im Rahmen der weitergehenden Untersuchungen und Recherchen konnte folgendes festgestellt werden
 - Die Bauteile wurden vor der Beschichtung nur mit Lösemittel abgewaschen.
 - Der offensichtlich auch bei der Beschichtung schon vorhandene Weißrost wurde nicht entfernt.
 - Die Folgen sind auf den Fotos zu erkennen.
- Die prozesssichere Entfernung von Weißrost kann über chemische Prozesse aber auch über Strahlprozesse (Sweepen) erfolgen.

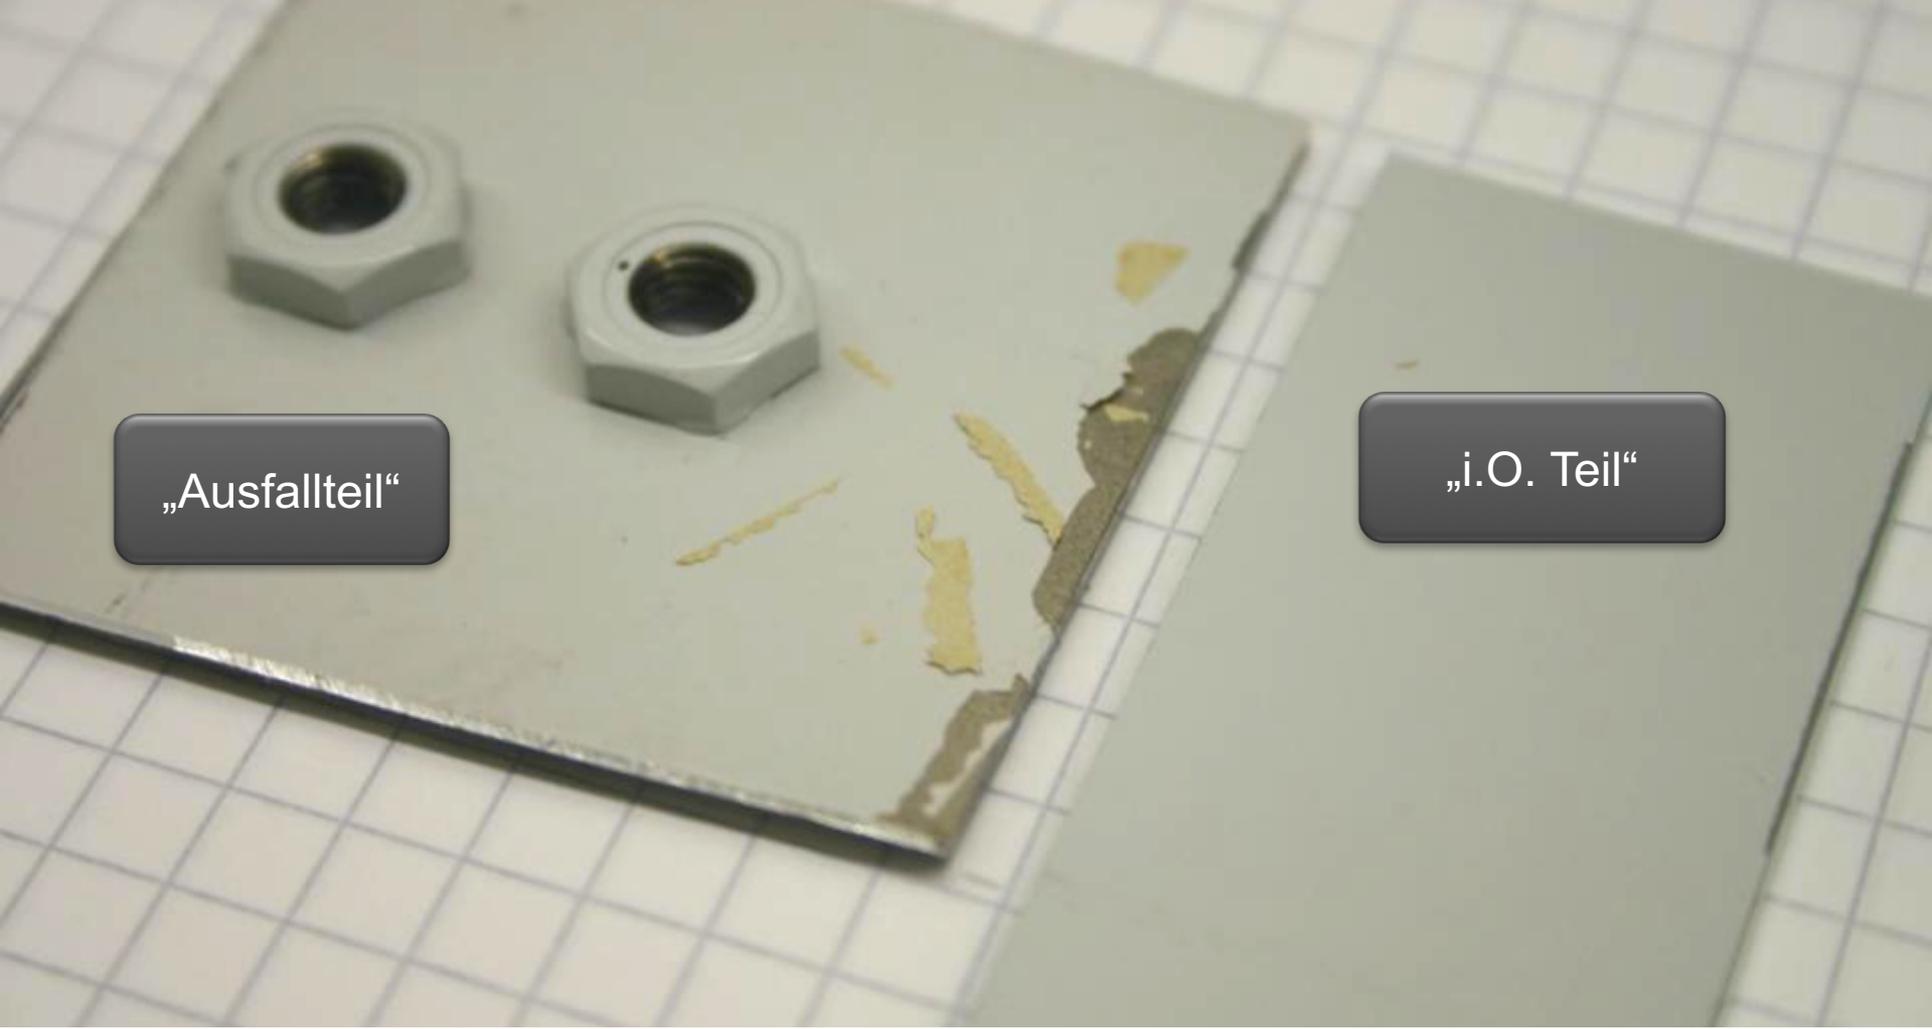
„Ausfallteil“

„i.O. Teil“

- Die „neuen“ Schichten benötigen eine Schichtdicke, die im Bereich von ca. 100 nm liegt.
- Zu hohe Schichtdicken führen zu spröden Schichten
- Hohe Schichtdicken entstehen durch zu hohe Badkonzentrationen
- Hohe Konzentrationen im Aktivbad entstehen mindestens auf zwei bekannten Wegen:
 - Badsteuerung über den pH-Wert -> Sofern die Bauteile alkalisch gereinigt werden kann es zu einer Verschleppung der Alkalität in den Bereich des Aktivbades kommen. Der pH Wert steigt es wird saures Medium nachdosiert, -> zu hohe Konzentrationen -> zu hohe Schichtdicken
 - Bei 30°C kann es im Aktivbad zu einer Anreicherung von „Biologie“ kommen. Diese „Biologie“ akkumuliert das Zr des Aktivbades. Bei einer Nachdosierung kommt es durch die Senkung des pH-Wertes zu einer Freisetzung des Zr aufgrund des „Abtötens“ der Biologie -> zu hohe Schichtdicken

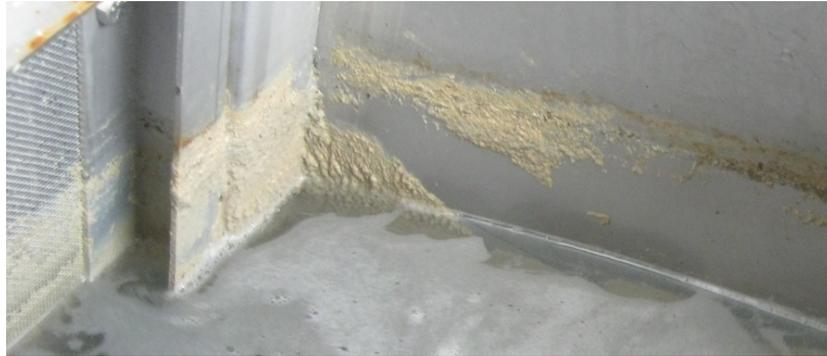
„Biologie“ an Behälterwänden (oben und unten) und unter dem Mikroskop (rechts)

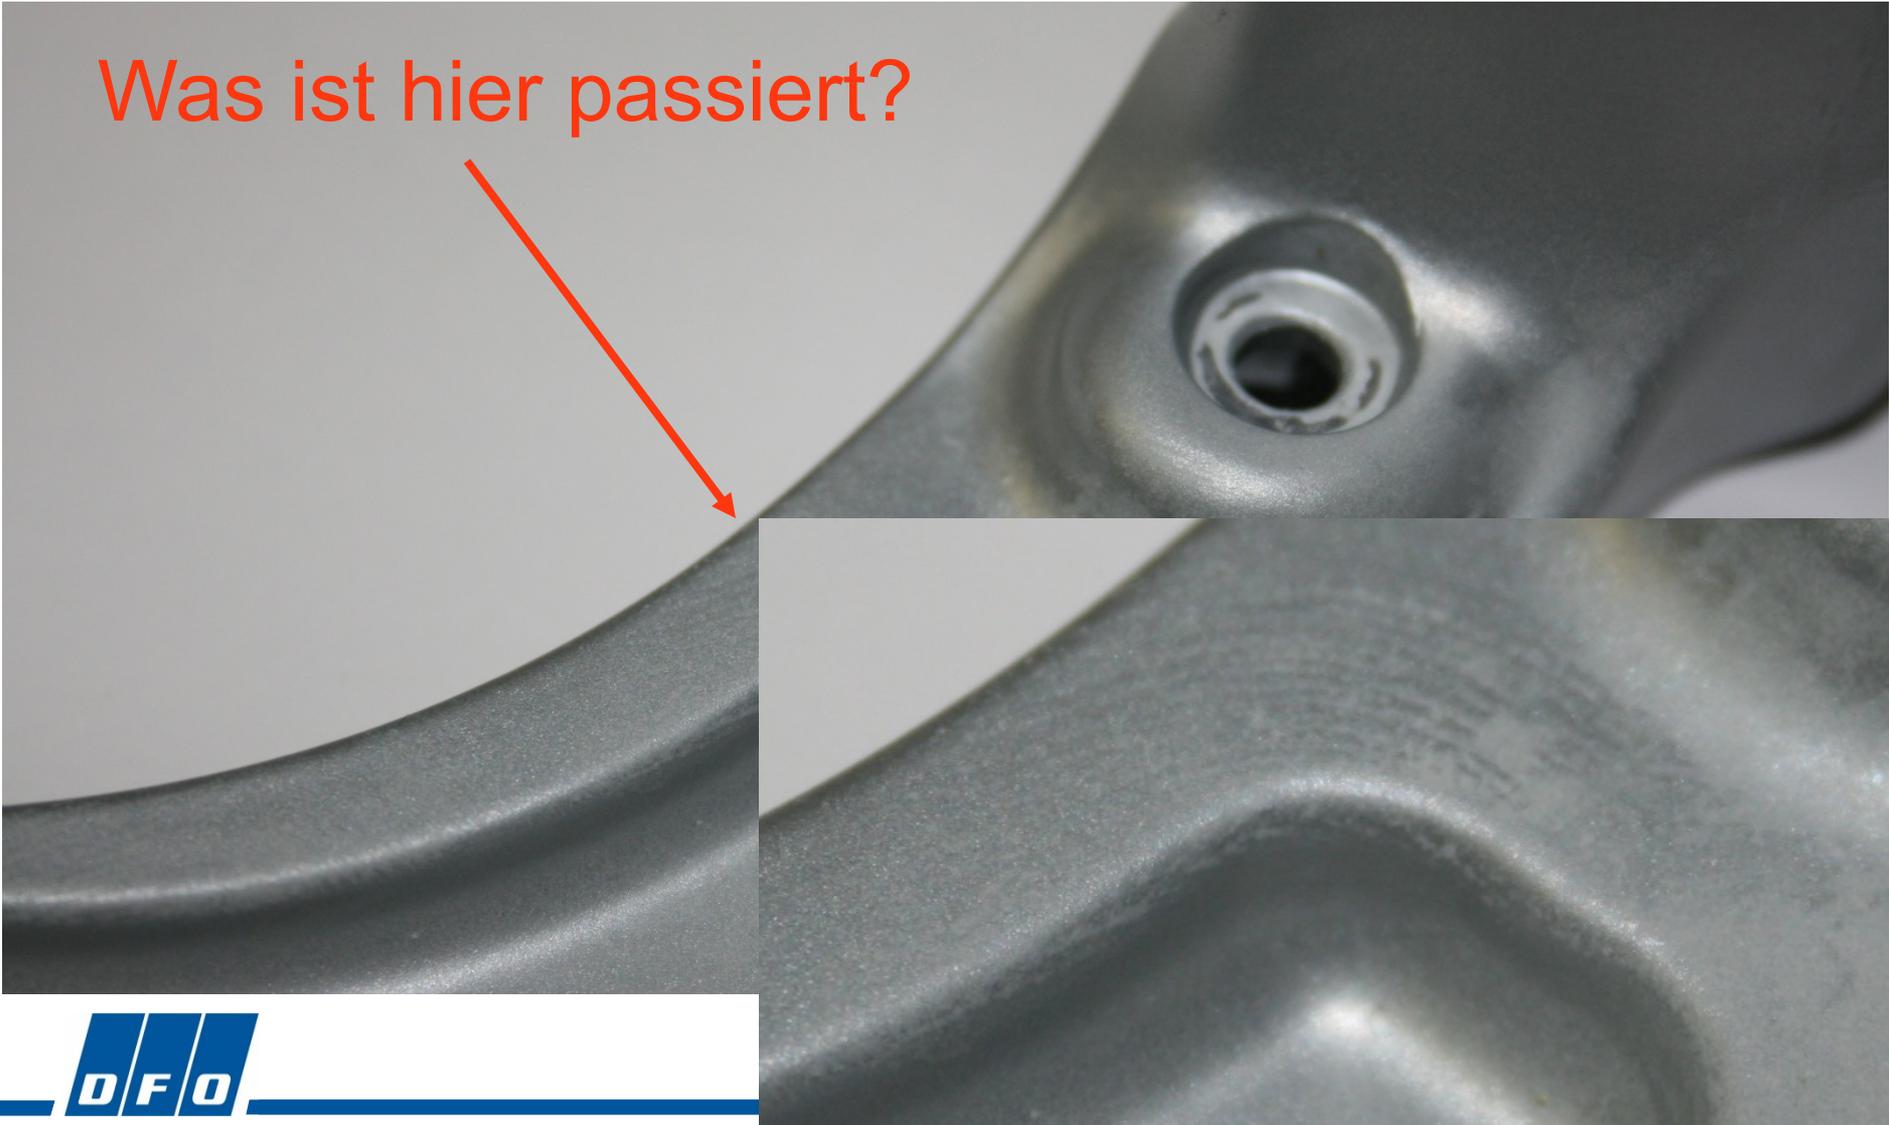
- Ein Unternehmen lässt Bauteile in den USA beschichten und montieren.
- Bei der 100%-Kontrolle in den USA werden keine Fehler festgestellt.
- Nachdem Seetransport weisen 100% der Bauteile bei der Ankunft in Hamburg „fleckentartige“ Fehlstellen auf, deren Herkunft nicht bekannt sind.

- Bei den Flecken handelt es sich um Fingerabdrücke, die sich unter Beschichtung befinden
- Unter der Beschichtung konnte mit Hilfe der Röntgenmikroanalyse (EDX) Natriumchlorid („Salz“ -> von der Hautoberfläche) nachgewiesen werden
- Diese „Salzschicht“ wurde mit Pulverlack beschichtet.
- Bei der „Feuchtraumlagerung“ während des Seetransportes führten osmotische Effekte zu einem „Anquellen“ (vergleichbar mit geplatzten Süßkirschen nach einem Regenfall im Sommer)

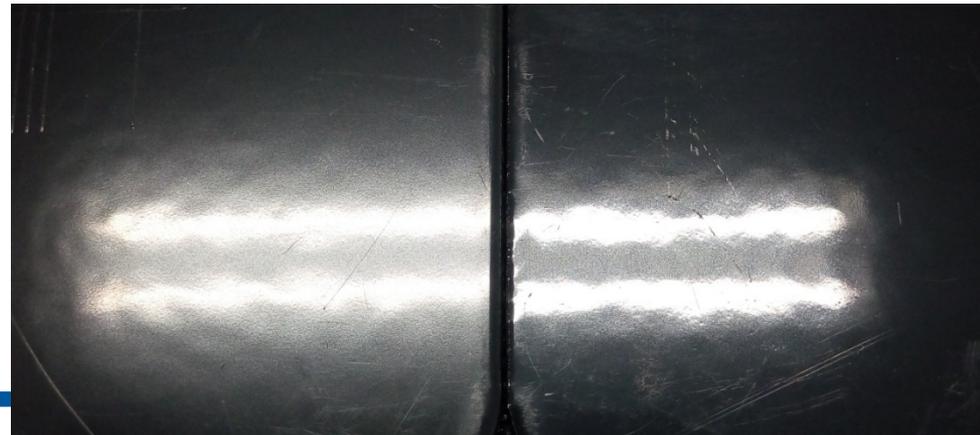
- ... so oder ähnlich steht es auf den Technischen Datenblättern von Pulverlacken.
- Die Lagerorte, die man dann findet erfüllen häufig diese Anforderungen nur teilweise.
- Der trockenste Ort in der Lackiererei ist nun mal der Platz neben oder unter dem Einbrennofen.
- Die Folgen sind vorreagierter Pulverlack mit einem schlechten Verlauf oder bei der Mischung mit frischem Pulverlack eine Mattierung.

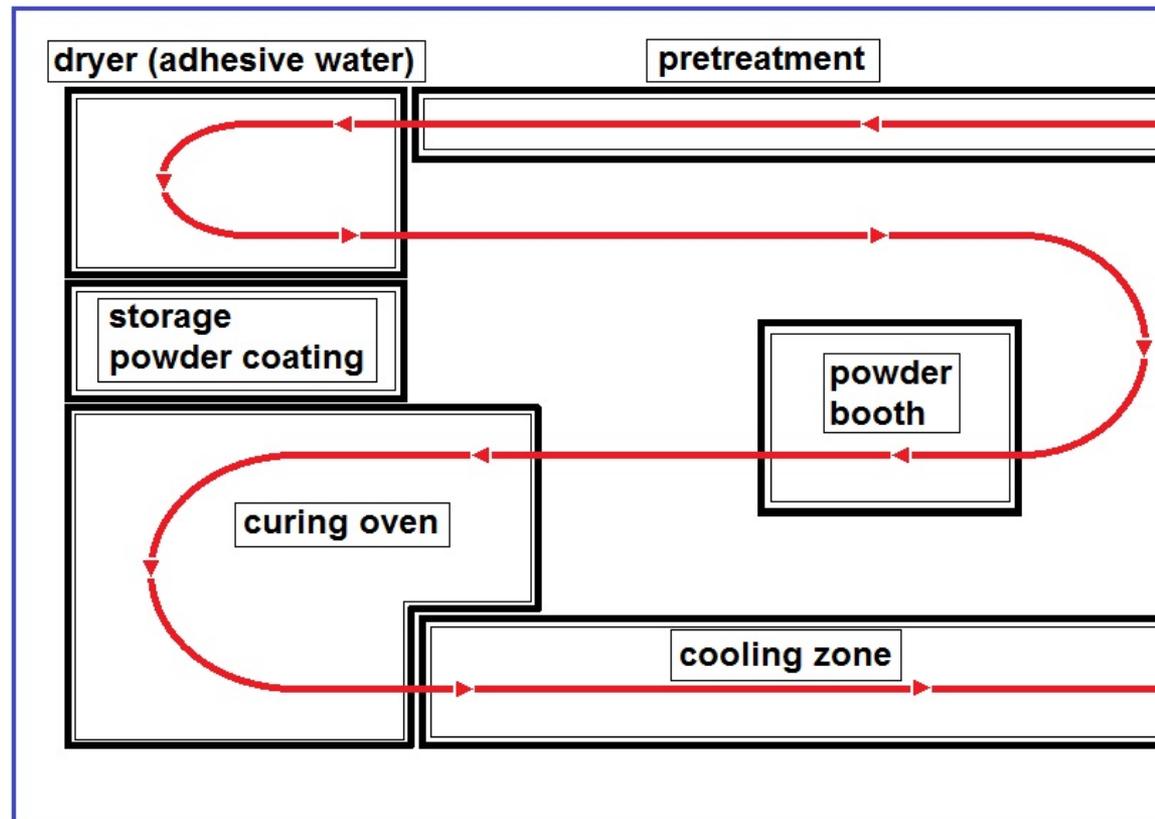
- Auch Anlagenbauer lassen sich „interessante“ Lösungen für die Lagerung von Pulverlacken einfallen.
- Das Ganze sieht zwar „englisch“ aus, stammt aber von einem deutschen Anlagenbauer.
- Das Paternoster-Pulverlacklager wurde aus „Platzgründen“ zwischen zwei Öfen gepackt.
- Zur notwendigen Kühlung des Pulverlackes wurde eine Klimaanlage „nachgerüstet“.

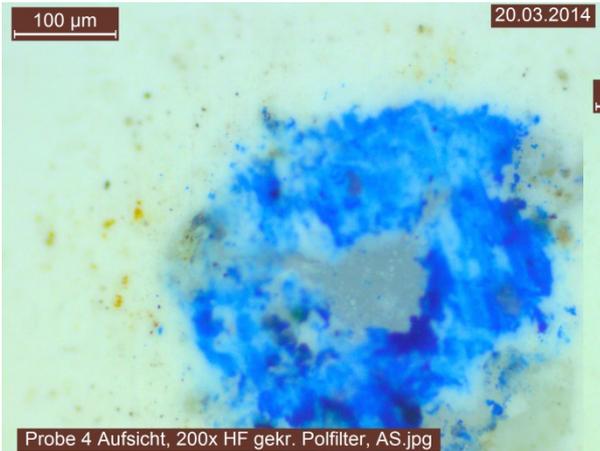
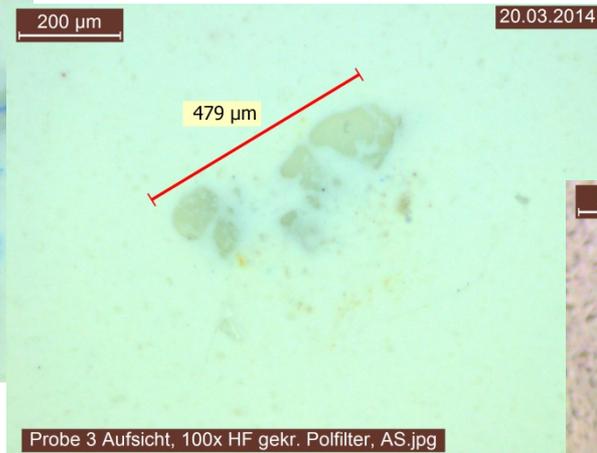
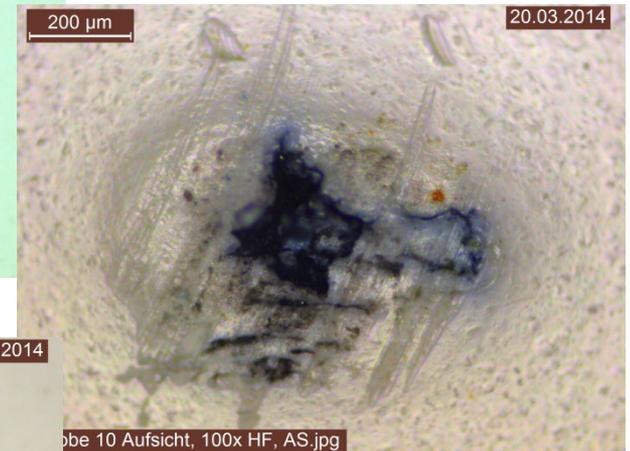
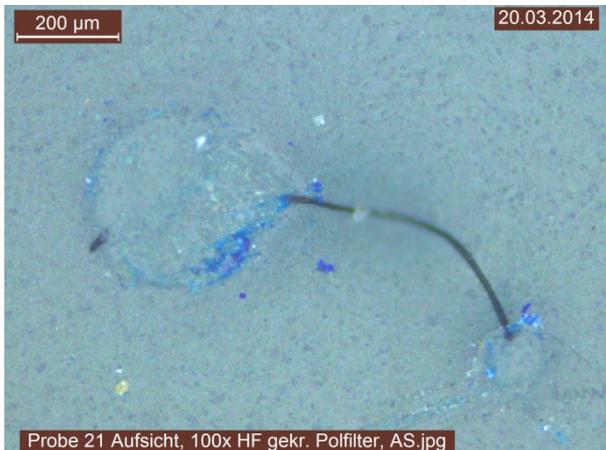
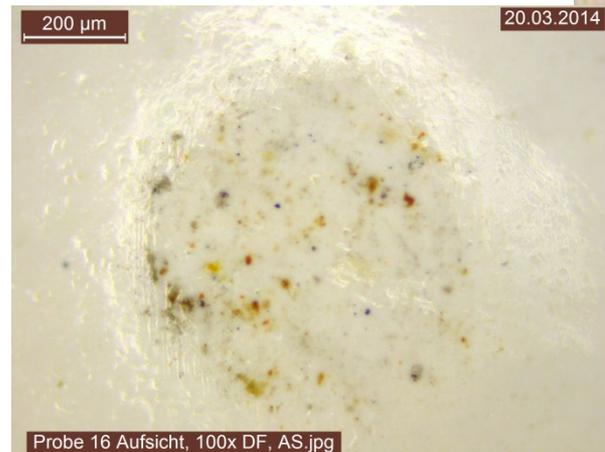
- Bei einem Beschichter für hochwertige pulverbeschichteten Bauteile treten unterschiedlich „farbige Einschlüsse“ auf.
- Die Fehlerrate erhöht sich von „normal“ 2 - 3 % auf 30 - 40 %.
- Laut Auskunft des Lackverarbeiters sind die Fehler „plötzlich“ aufgetreten nachdem man vorher über viele Wochen ohne Probleme gearbeitet hatte.

Auf den ersten Blick unterschiedliche Fehlerbilder ...

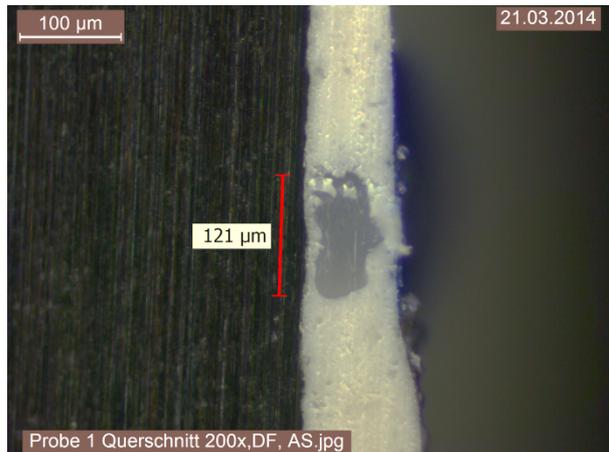
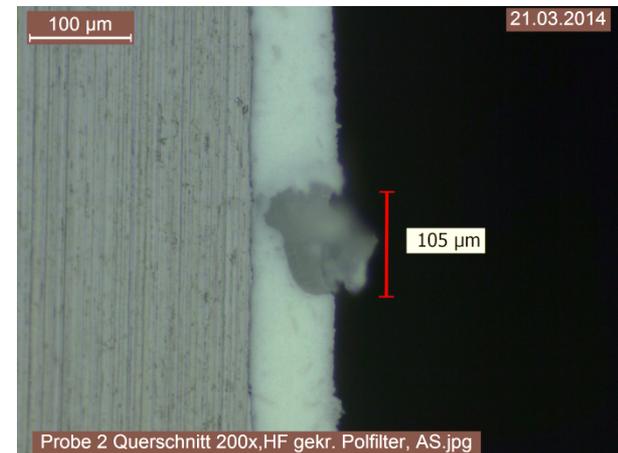
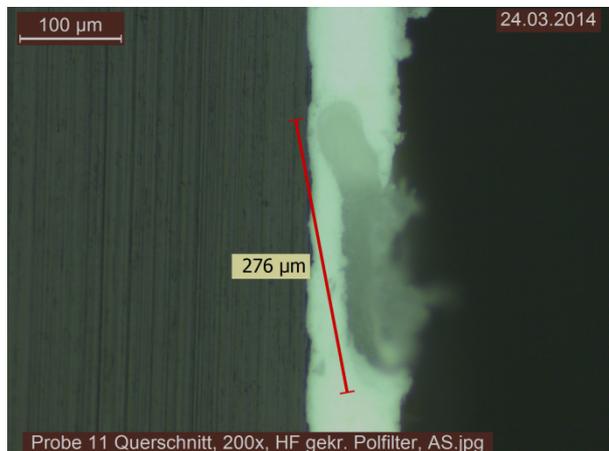
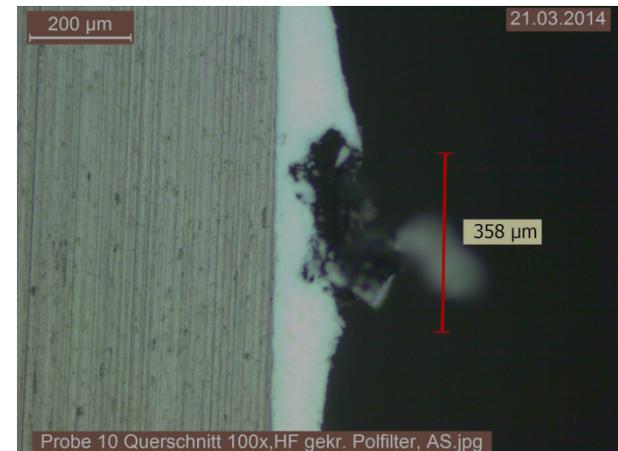
Im Schnitt erkennt man jedoch bei fast allen Proben einen „durchsichtigen“ Einschluss in der Beschichtung

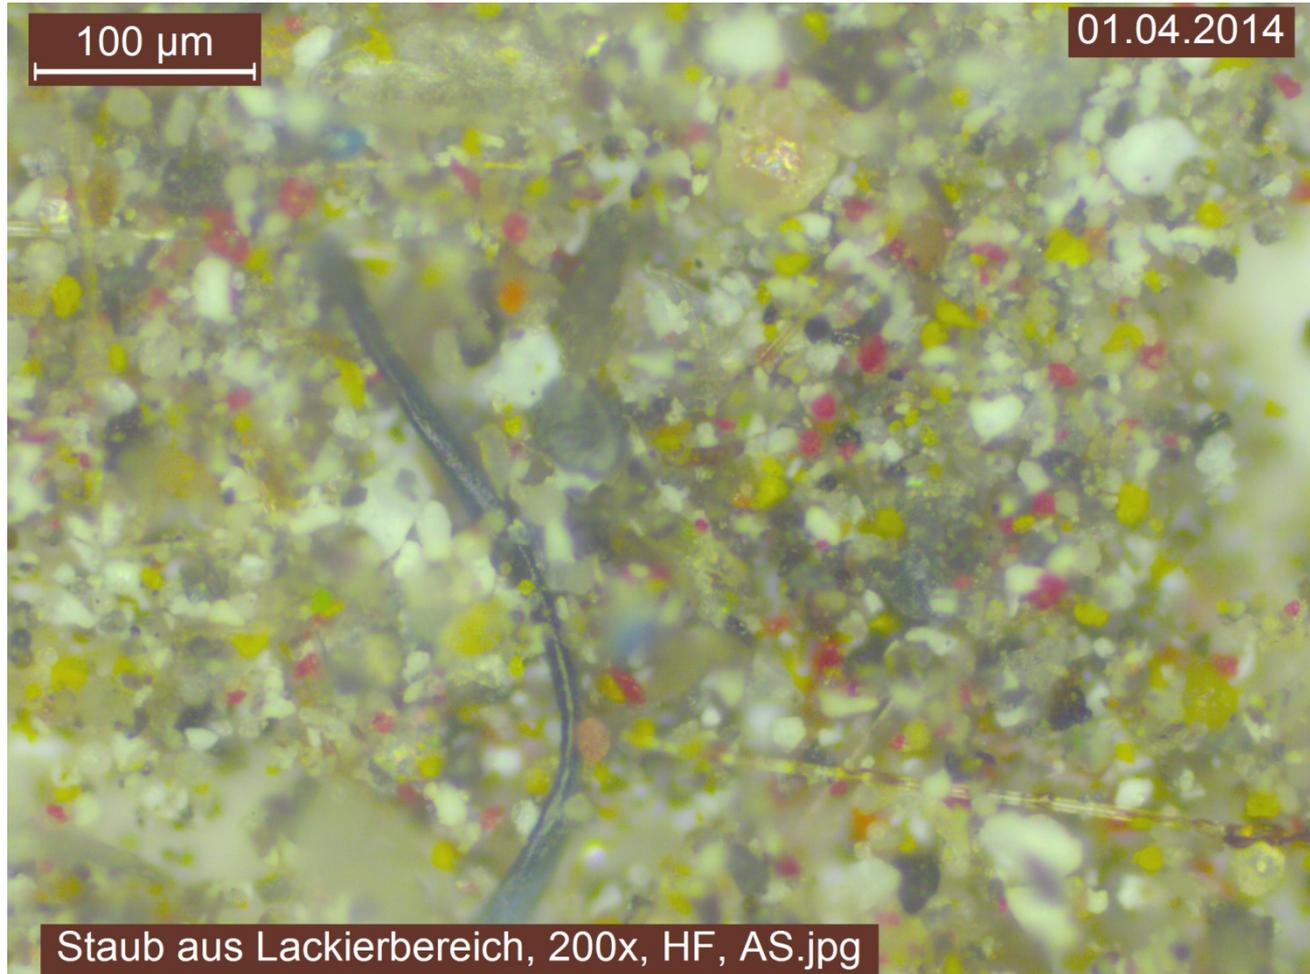
„Staubprobe“ aus dem Bereich der Pulverkabinen.

Gefunden werden hier neben Pulverlack auch durchsichtige Fasern, die dem Verpackungsmaterial zugeordnet werden können

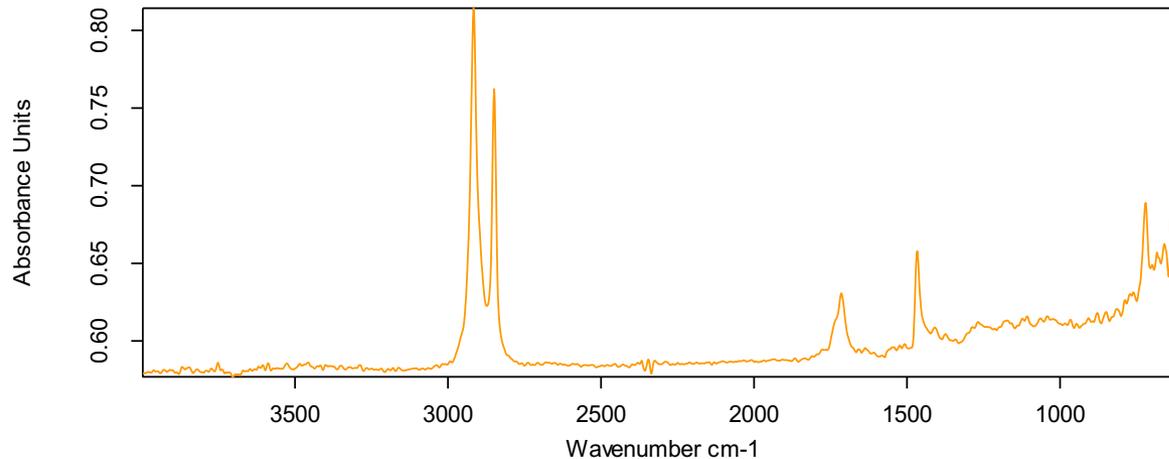
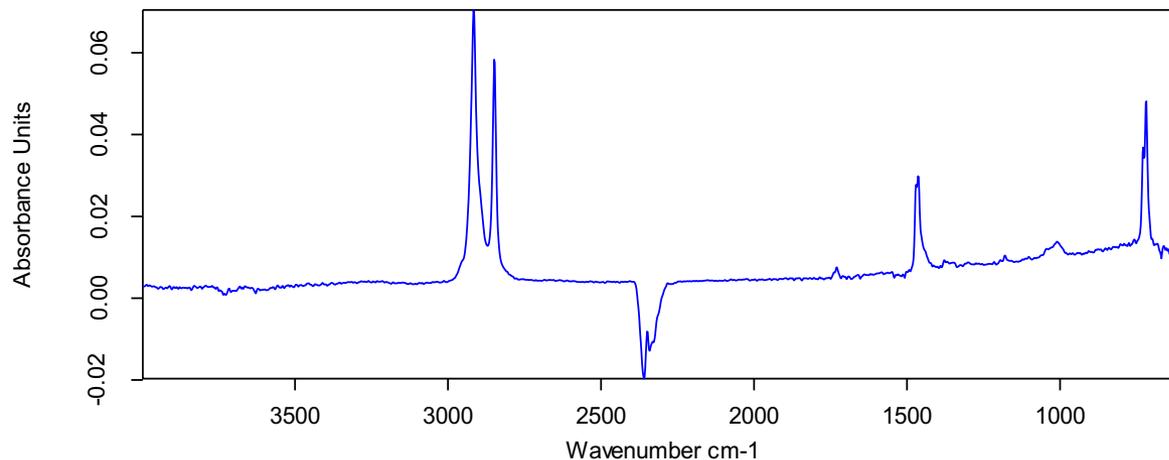
Ein Vergleich der IR Spektren der Einschlüsse mit Fasern der Polyethylenschaumfolie zeigt eine mehr als 90%ige Übereinstimmung.

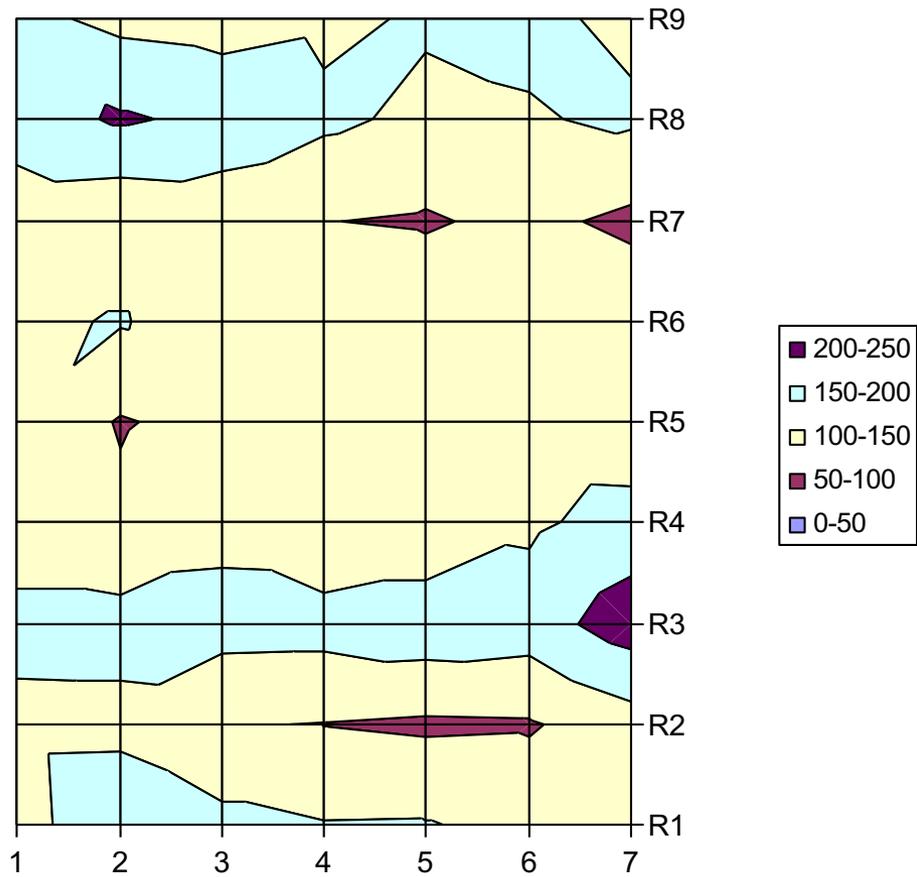
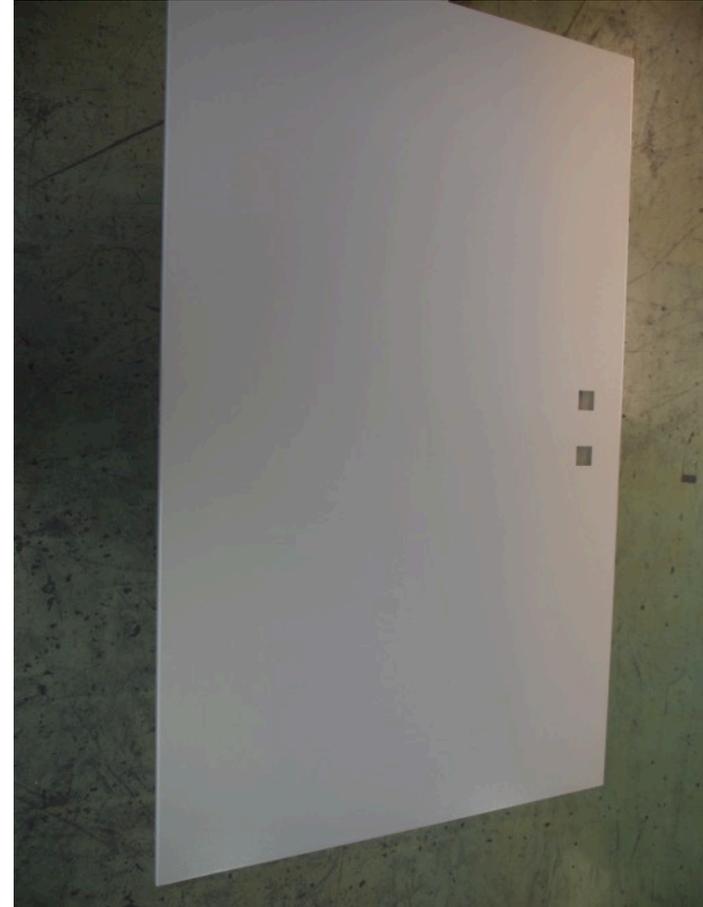
- *„Ich sehe genau wie viel Pulverlack aus den Pistolen austritt. Da muss ich nichts messen!“*
(Hinweis: Klassische Injektor-Förderung)
- ... das war die Aussage eines Beschichters bei dem die Kunden ungleichmäßige Schicht auf flachen Bauteilen (Türen) bemängeln.
- Die Schichtdickenmessung an einem Musterbauteil gibt die Erklärung.

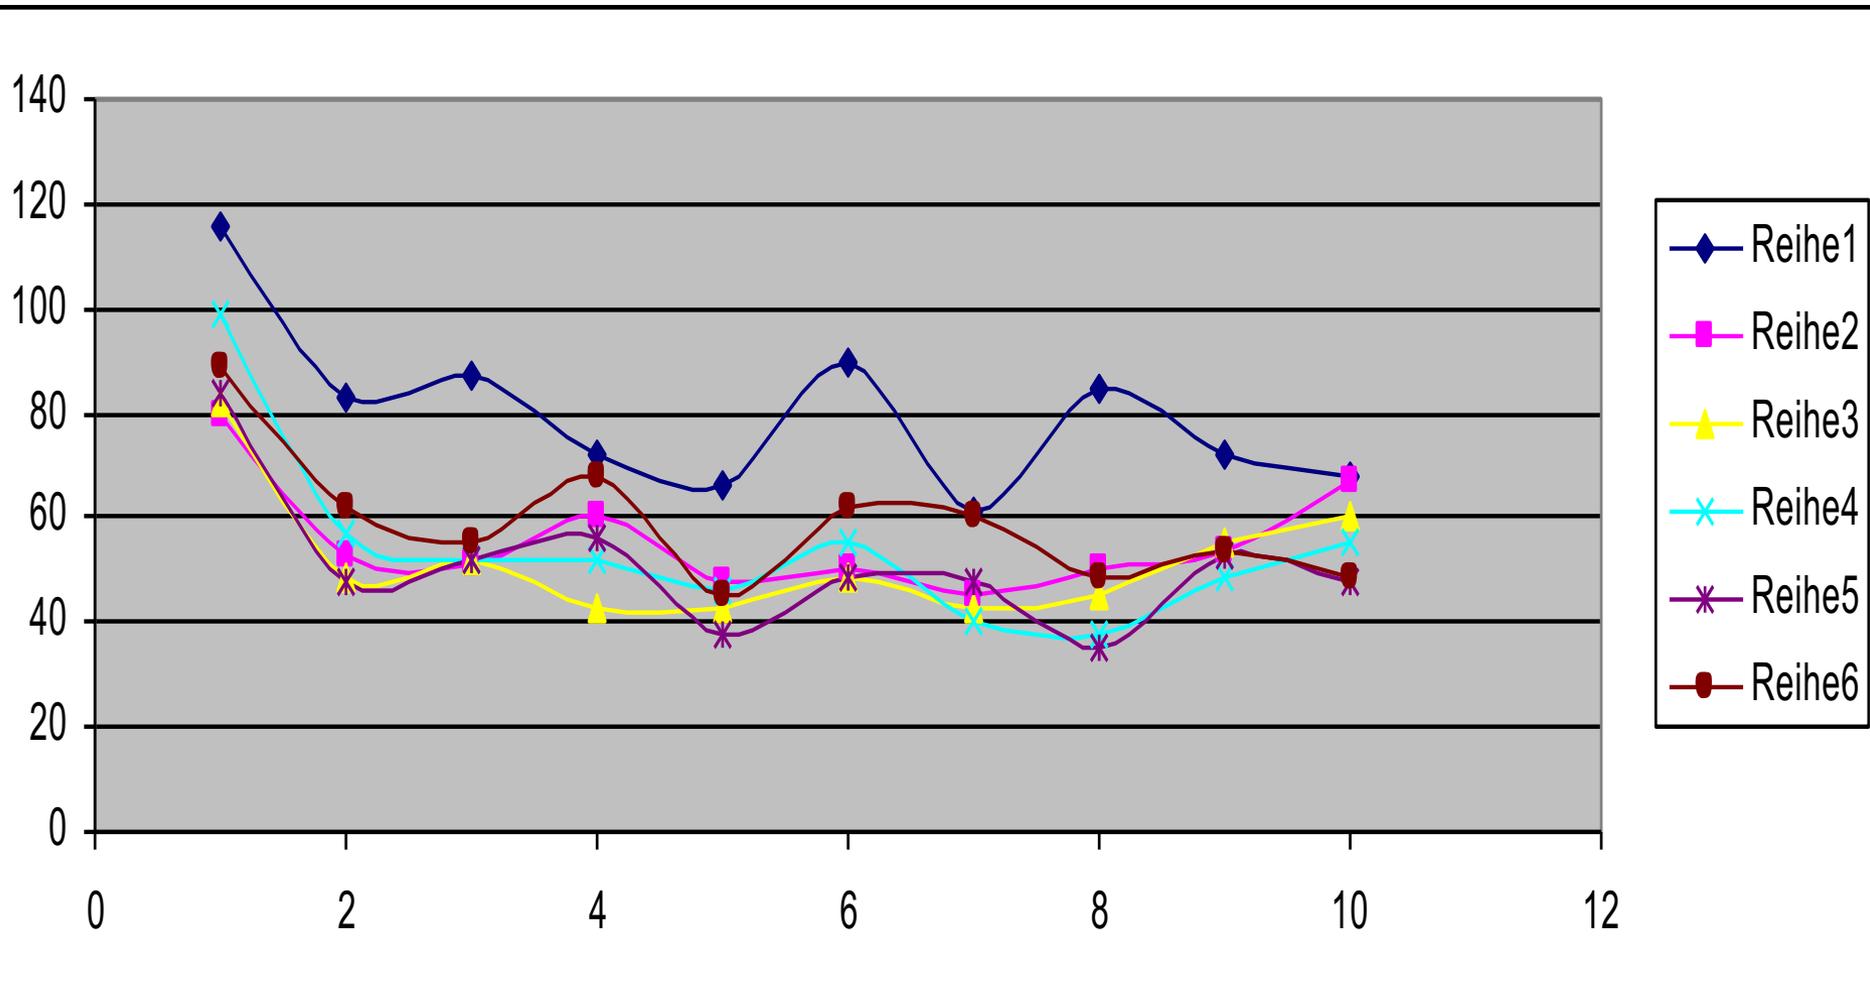
- Der Beschichter lackiert für den Endkunden kleine Bauteile.
- Dabei werden jeweils 60 Bauteile auf einem Warenträger beschichtet.
- Der Endkunde bemängelt hohe Schichtdickenschwankungen.
- Das Messen der Schichtdicken der 60 Bauteile auf dem Warenträger ergibt die Lösung.

Ursache: Hubgeschwindigkeit nicht an Fördergeschwindigkeit angepasst

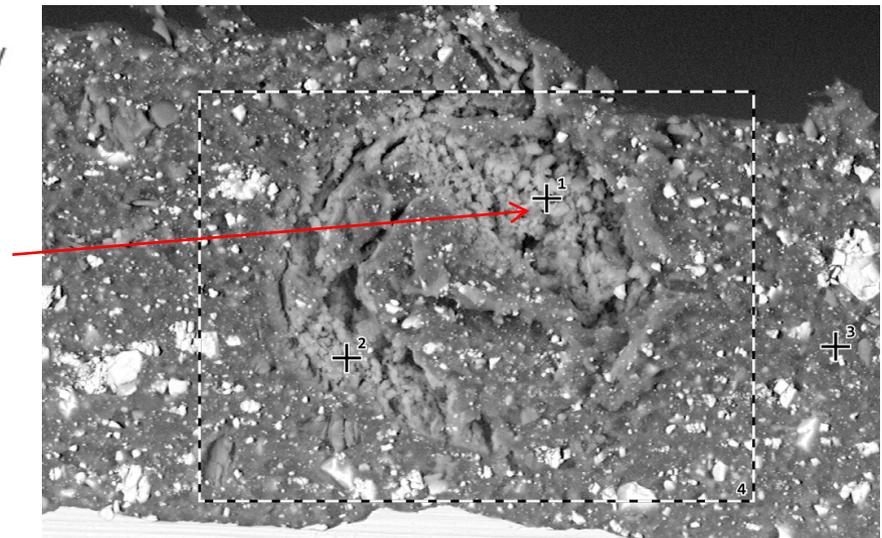
- Bei einem Beschichter werden Einschlüsse in der Beschichtung gefunden.
- Bei den Einschlüssen (60 – 80 µm) handelt es sich aufgrund der Untersuchungen mit der Röntgenmikroanalyse (EDX) um eine kalium- und sauerstoffhaltige Verbindung -> z.B. Kaliumhydroxid.

Atomic percentage	Certainty
O	45.5 %	0.98
K	29.3 %	0.99
Fe	10.2 %	0.99
N	6.3 %	0.93
C	5.6 %	0.98
Al	2.1 %	0.97
S	0.9 %	0.95
Ba	0.3 %	0.84

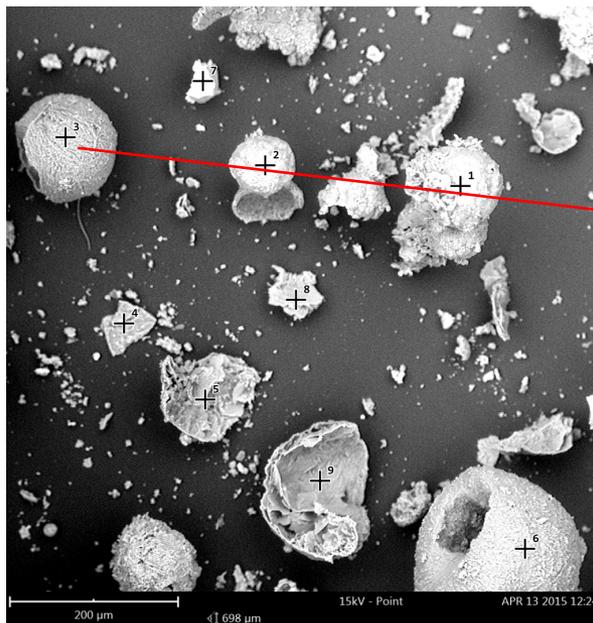
- Bei einer Begehung des Pulvereinbrennofens wird Staub gefunden, der aus vergleichbaren Partikeln mit ähnlicher Zusammensetzung besteht.

Atomic percentage	Certainty
O	66.0 %	0.99
K	18.3 %	0.99
C	10.7 %	0.99
Al	3.9 %	0.98
S	0.9 %	0.97
Sn	0.2 %	0.88

- Als Verursacher konnte letztendlich der Warenträger identifiziert werden.
- Dieser bestand aus verschweißten Hohlprofilen, die aber nicht wirklich richtig verschweißt waren.
- Im chemischen Entlackungsprozess trat Kaliumhydroxid (Bestandteil des Entlackungsmittels) in den Hohlraum ein.
- Der Austritt, die „Zerstäubung“, erfolgte dann allerdings erst im Pulvereinbrennofen.

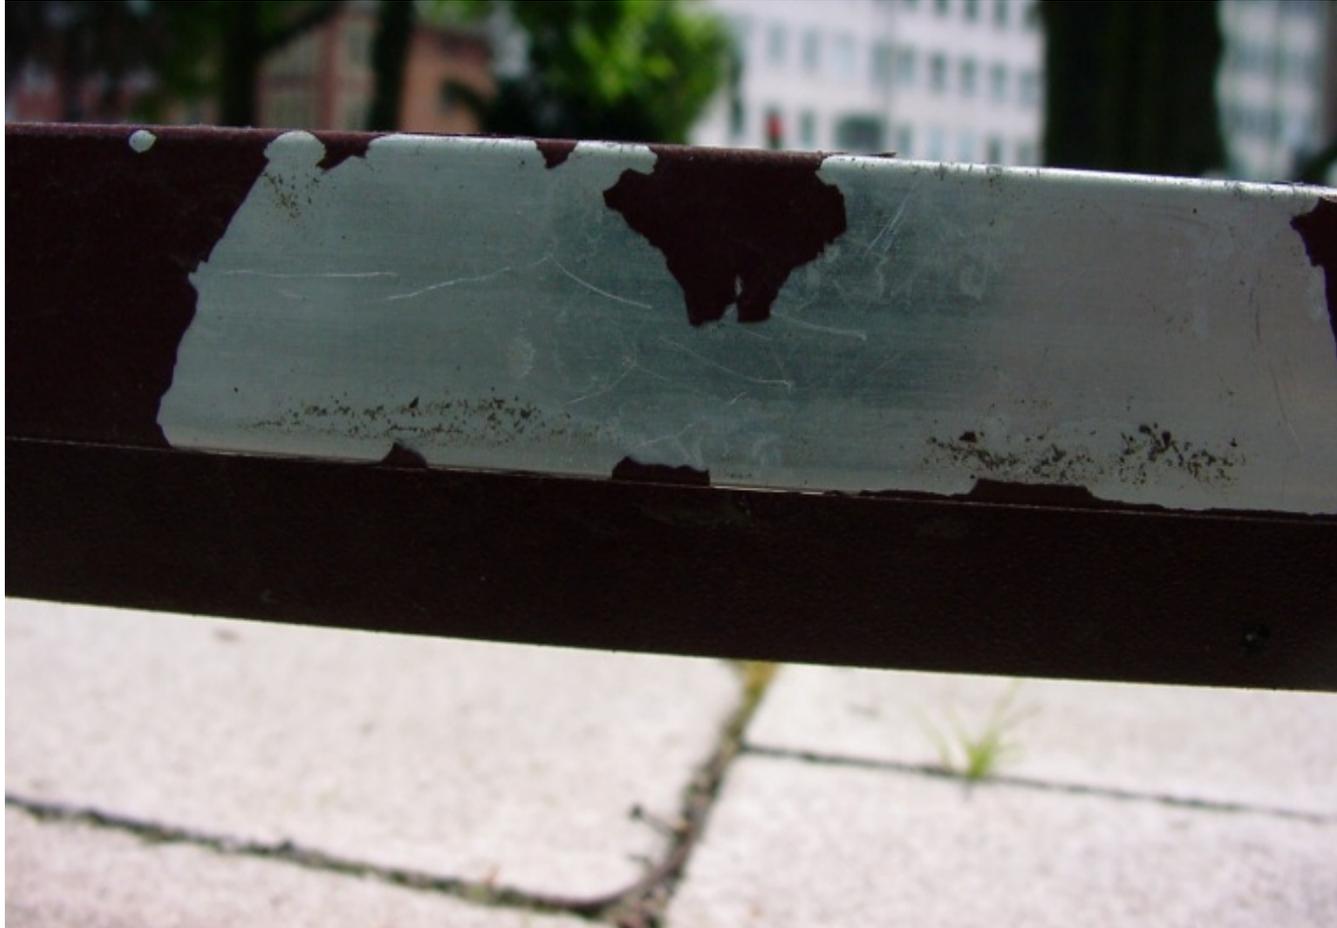
- Bei beschichteten „Großbauteilen“ kommt es an verschiedenen Stellen zu einem Abplatzen der Beschichtung.
- Bei den Bauteilen handelt es sich um Aluminium Stranggussprofile.
- Der Beschichter behauptet keinen Fehler gemacht zu haben.
- Zunächst deutet sehr viel auf einen Fehler im Vorbehandlungsprozess hin.

Visueller Eindruck des Haftfestigkeitsverlustes

- Es konnte eine einwandfrei ausgebildete Passivierung nachgewiesen werden -> kein Vorbehandlungsfehler.
- Mit einer DSC Messung konnte eine Untervernetzung der Beschichtung festgestellt werden.
- Nach der Durchführung einer Ofenmessung konnte nachgewiesen werden, dass die vom Beschichter gewählte „Ofenzeit“ von 45 Min. nicht ausreichend war um die Bauteile zu erwärmen und den Pulverlack auszuhärten.

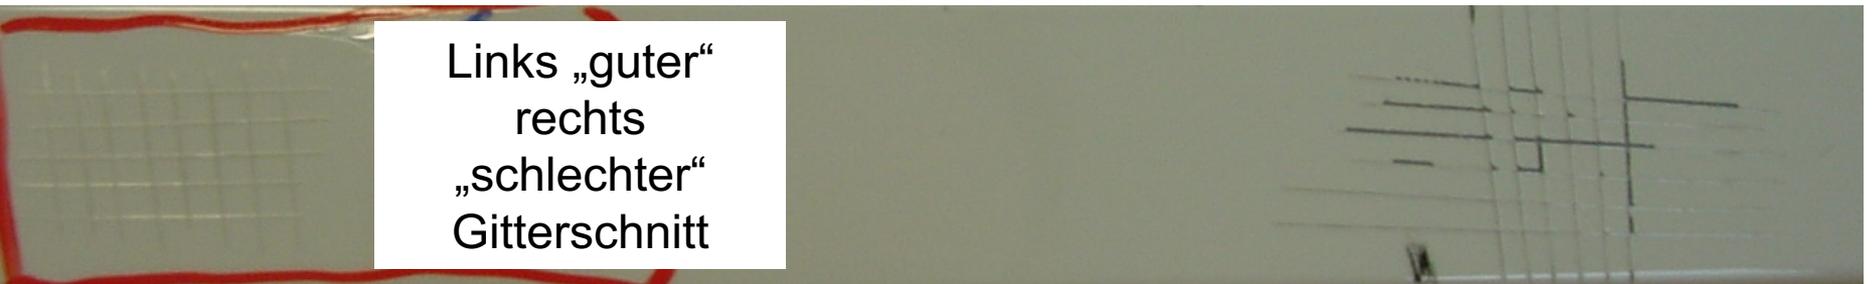
Guter und schlechter Gitterschnitt auf einem Bauteil

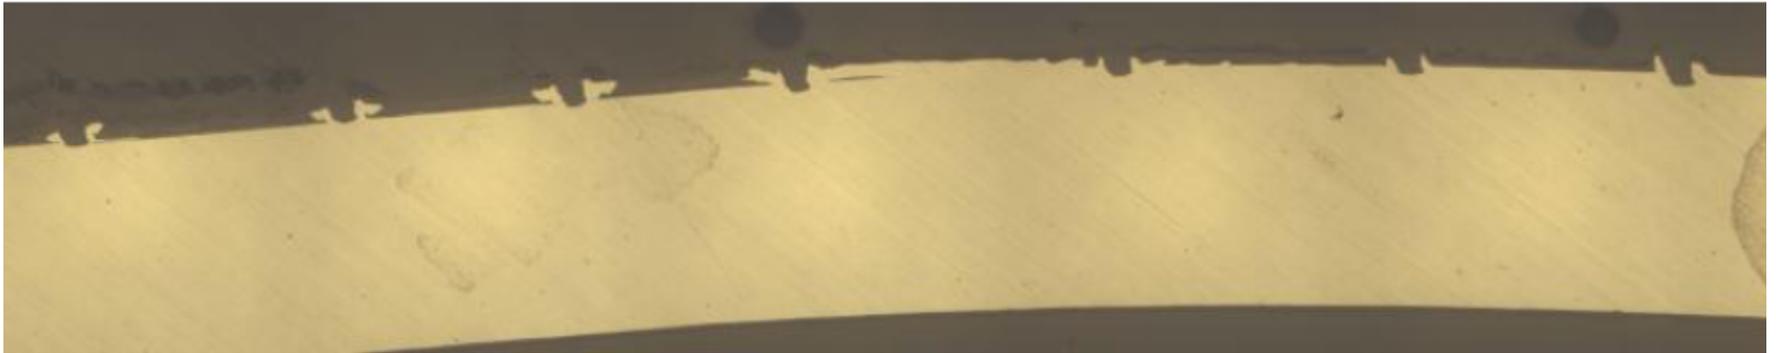
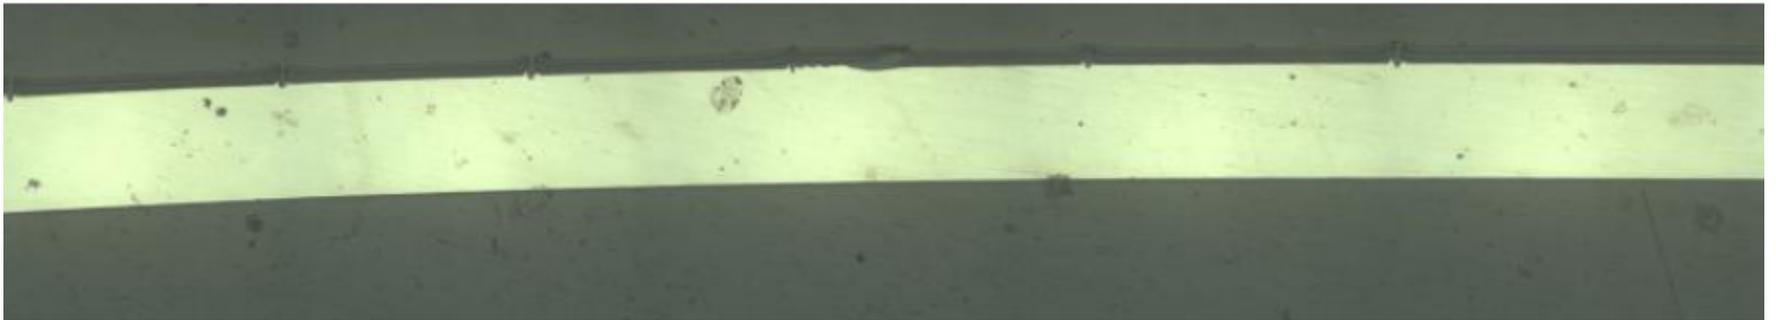
Guter (unten) und schlechter (oben) Gitterschnitt auf einem Bauteil im Querschliff
