*Vollständige Ausnutzung der Fehlermöglichkeiten im
Pulverbeschichtungsprozess*

Ernst-Hermann Timmermann

Deutsche Forschungsgesellschaft für Oberflächenbehandlung e.V.

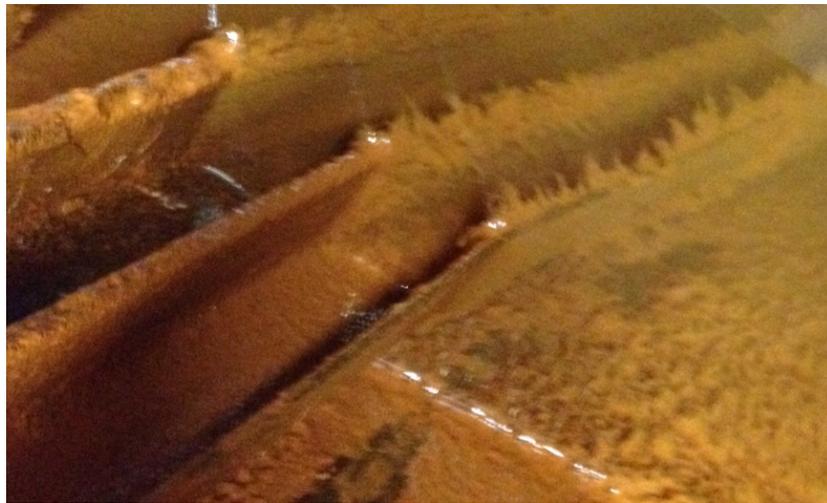
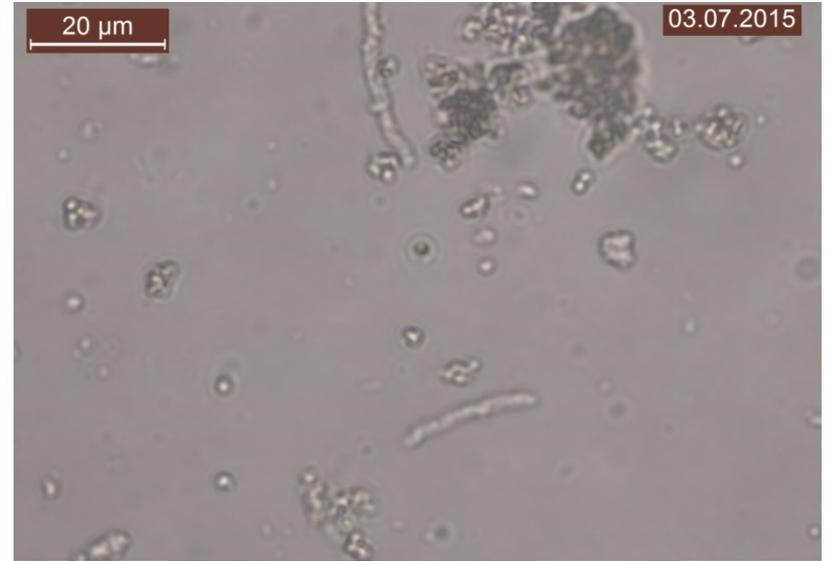
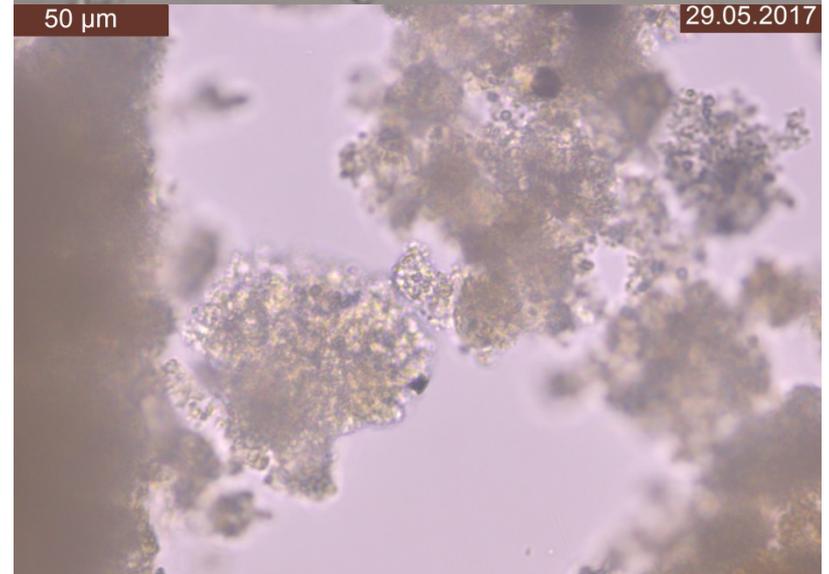
Fleckenbildung bei der Pulverbeschichtung

- Ein Unternehmen lässt Bauteile in den USA beschichten und montieren.
- Bei der 100%-Kontrolle in den USA werden keine Fehler festgestellt.
- Nachdem Seetransport weisen 100% der Bauteile bei der Ankunft in Hamburg „fleckentartige“ Fehlstellen auf, deren Herkunft nicht bekannt sind.

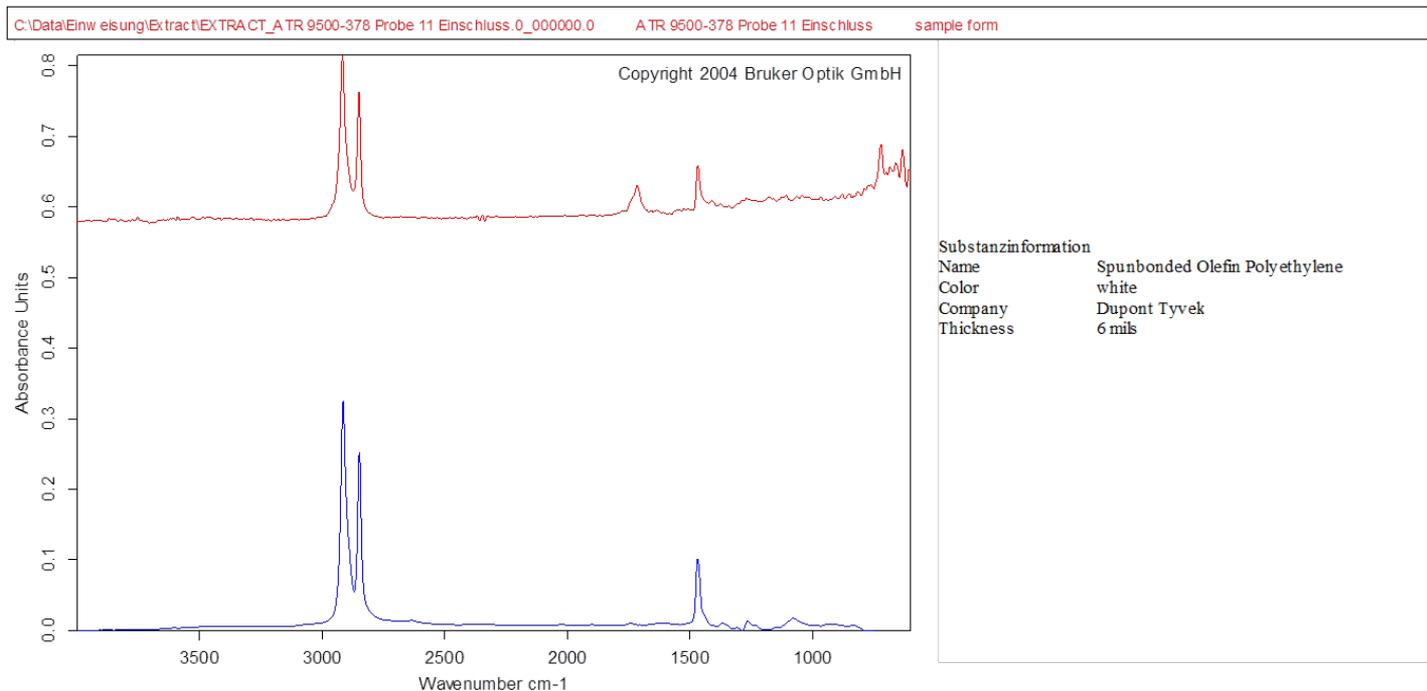
Spunbonded Olefin Polyethylene

- Mit der IR-Spektroskopie können die Einschlüsse einem Polyolefin wie z.B. Polyethylen zugeordnet werden

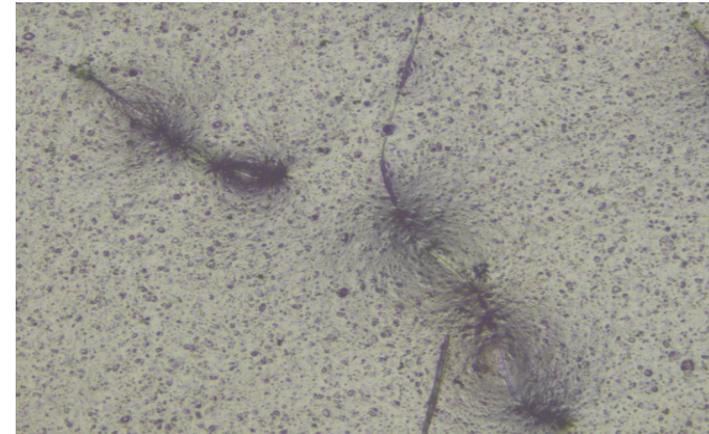
- Pulverlackierkabinen aus Kunststoffen -> fehlenden elektrischen Leitfähigkeit -> geringe Abscheidung von Pulverlacken.
- Elektrische Ladungen auf die Kabinenoberfläche fließen bei normalen Luftfeuchtigkeiten ab.
- Zu niedrige Luftfeuchtigkeit ab $< 25 - 30$ % rel. Luftfeuchte verhindern das Abfließen der Ladungen -> die Kabinenwände laden sich stark auf (30 - 40 KV).
- Diese so aufgeladenen Wände wirken wie eine Elektrofilter und ziehen Stäube, Pulverlackpartikeln, Fasern etc. an.
- Die so aufgeladenen Partikel „möchten“ sich aber viel lieber auf geerdeten Werkstücken abscheiden ... und das machen sie dann auch.
